Laukums L-3. Siju plāns.
M1:50

PAS „Daugavpils siltumtīkli” reģ. Nr. 41503002945				
		Esošo iekārtu apkalpošanas laukumu pie deaeratora un pie katla Nr.1 atjaunošana 18.novembra ielā 2, Daugavpilī.				
	L.Krukovska	Laukums L-3. Siju plāns. Griezums 5-5. Mezgls "C"				
ATG 11-22/157	AR-9	BP	M 1:50; 20	11.2018

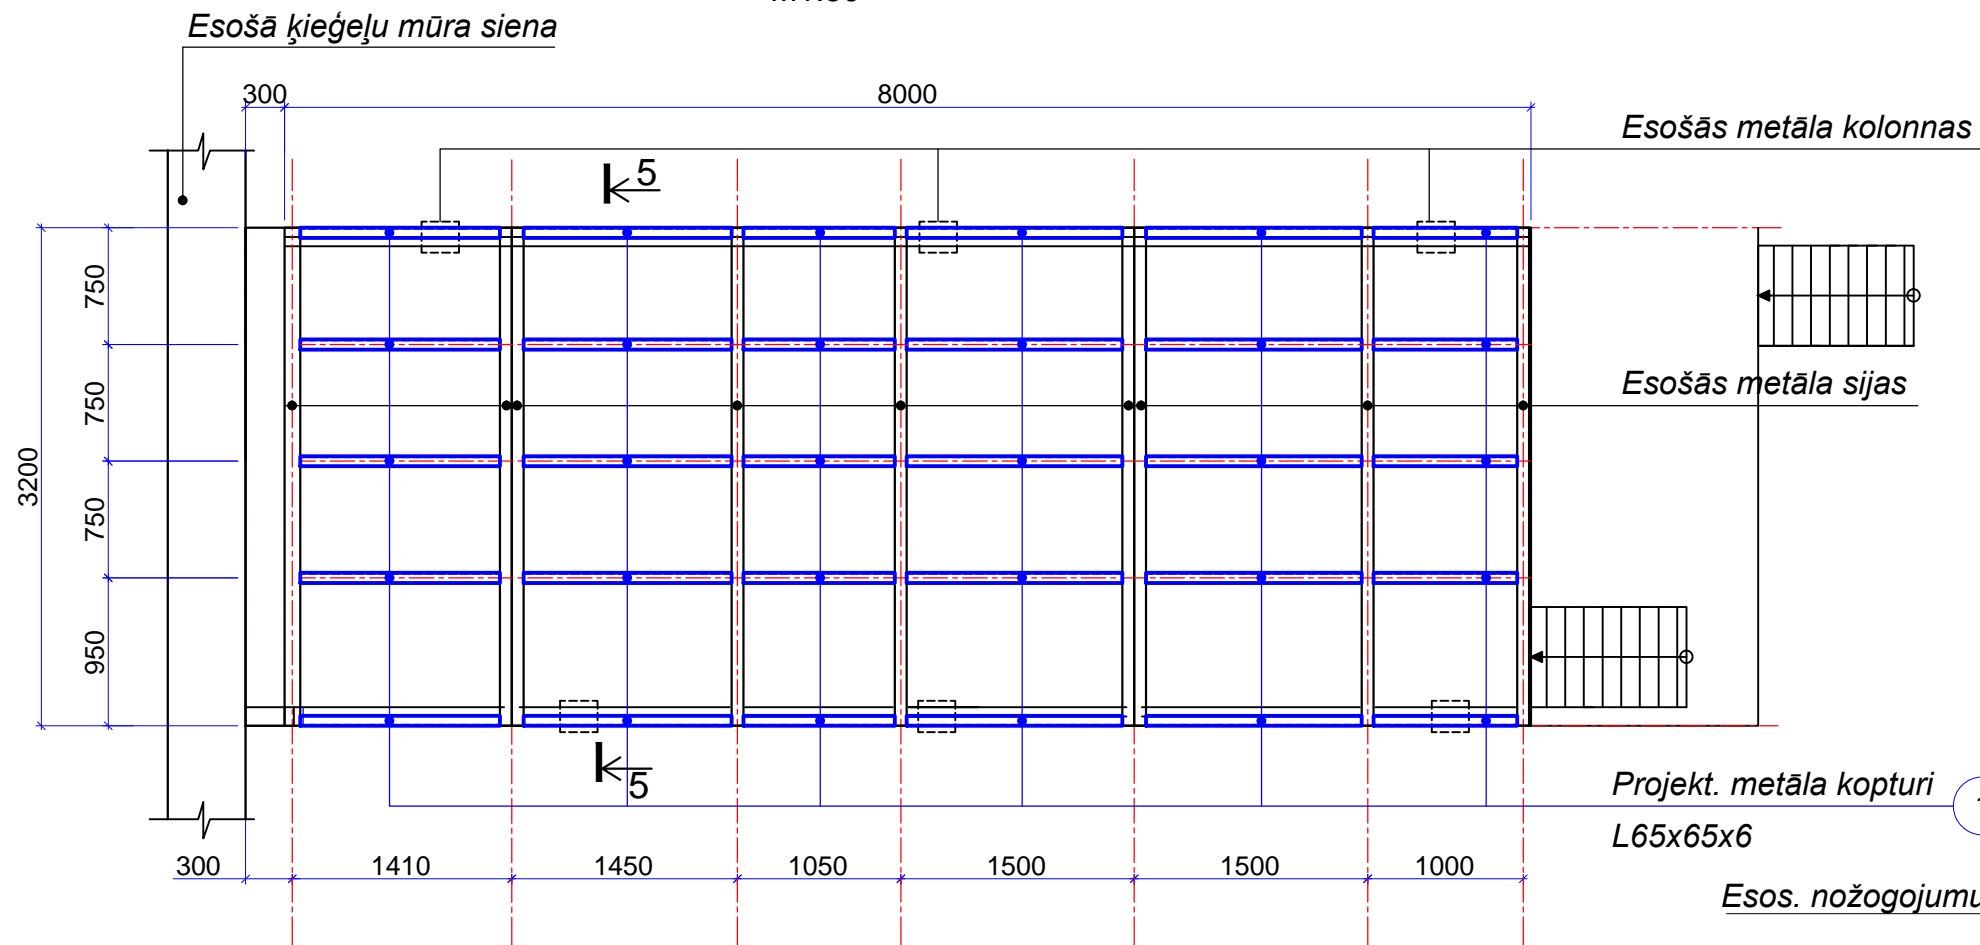
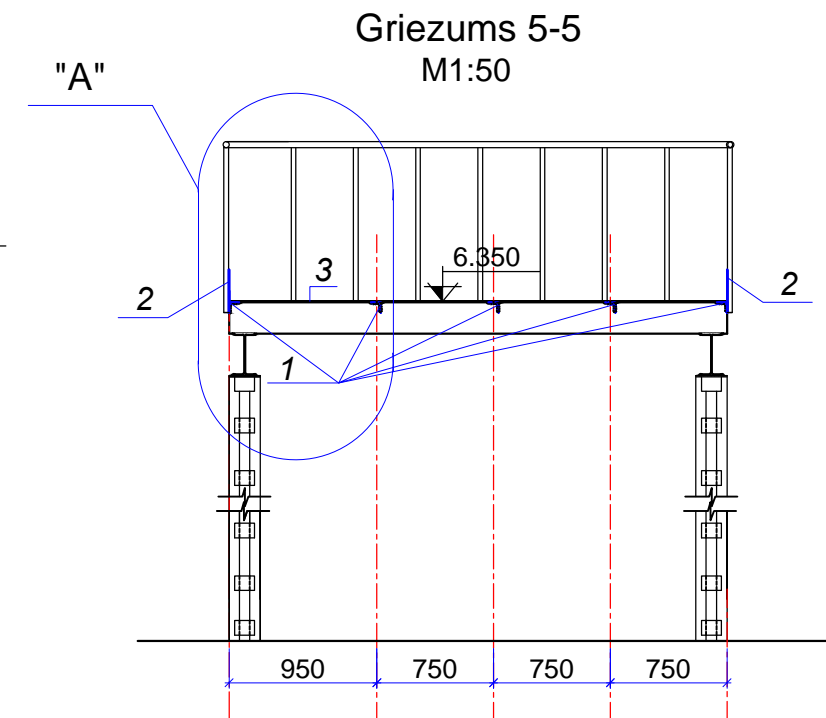
Projekt. metāla kopturi 1
L65x65x6

Esos. nožogojumu atjaunošana

2 Projekt. metāla josla
220x3mm, Lkop=21.8m

Projekt. ierievotais tērauds 3
b=6mm

L65x65x6 4
l=45mm

Projekt. metāla kopturis 1
L65x65x6

Esošās metāla sijas

Esošā metāla kolonna
